Voilà que depuis quelques temps j'ai un petit problème avec ma gestion fap.

## 1 défaper électroniquement : le calculateur

#### 3 Défaper mécaniquement

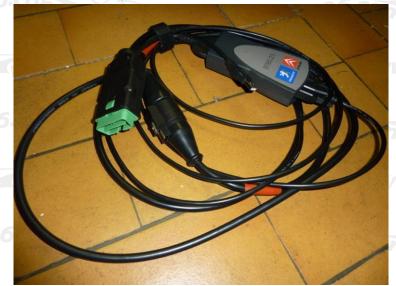
Résultat : "le calculateur additif ne répond pas. Modèle en cours de référencement". A part le remplacement, aucune action de réparation possible.

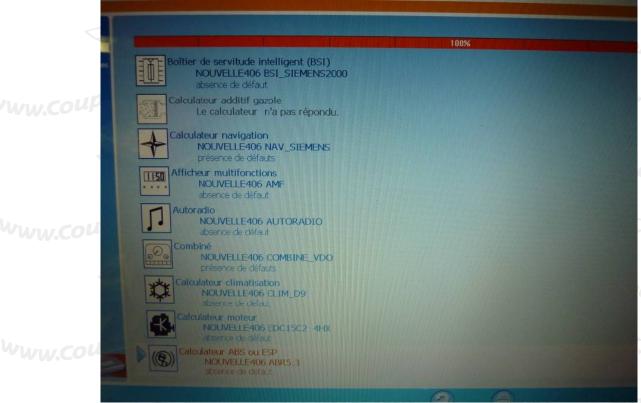
Impeccable! Le BSI a accepté l'absence du fap. Ce qui est impossible si le calculateur en a la commande de gestion.

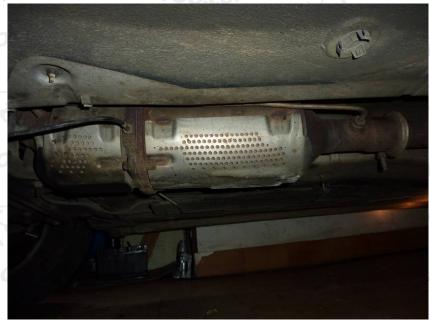
Là, je constate que les mécanos espagnols n'ont pas bien replacé le cordon de la sonde de

température!

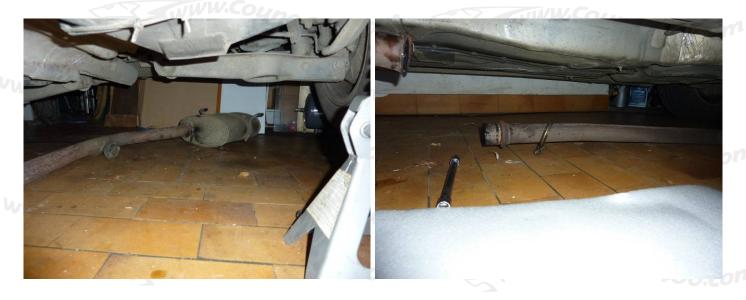
Vu la tronche des écrous sur le fap, ça va pas être facile.

Bloqués à mort. Dans ces cas là, vous avez pas idée comment un petit coup de chalumeau vous facilite la vie...après quelques secondes sous la flamme, chacun des 4 écrous est venu bien gentiment!

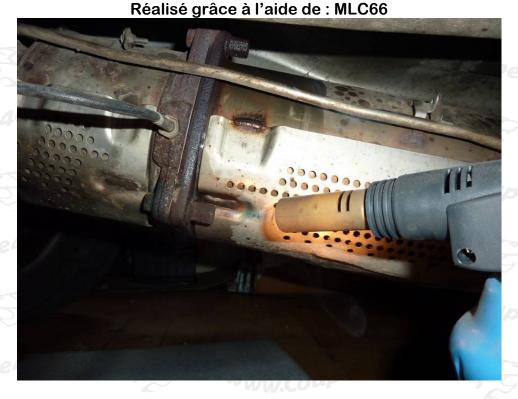
Un fois le fap par terre (il pèse autant qu'un âne mort ce truc!), on peut voir la partie catalyseur. Certains le virent, ça se discute, parait que c'est facile avec une grosse mèche, pas besoin de le déposer de l'auto. Gaffe quand même à la sonde de température : surtout pas la casser!

Personnellement j'ai laissé le cata, c'est mon choix! désolé pour les traces de doigts.

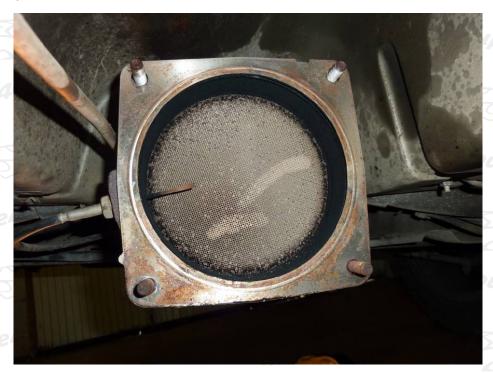
Toujours le cata, un petit coup de chiffon et ça apparait tout propre. Je ne pense pas que l'enlever sera un réel gain en performance, vu la surface de passage des gaz.

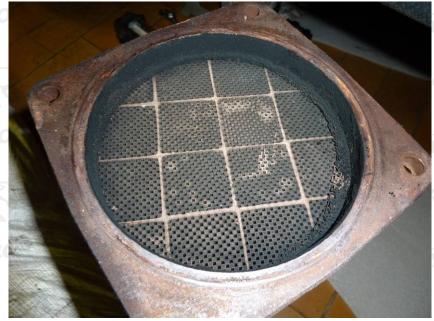
Le fap juste après une régé : un léger film de suie, très bon état. Presque mauvaise conscience à tout péter.

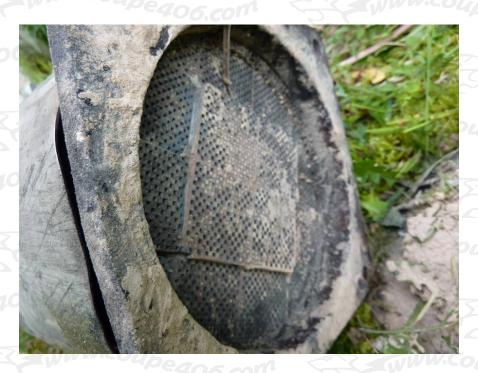
Avec le tube, je frappe par la sortie. Le but est de séparer les modules de céramique. Ça commence à sortir :

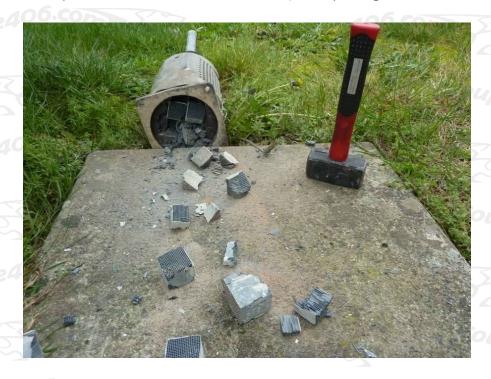
Avec la massette, faut y aller de bon coeur. Une fois que le passage est fait, ça dégage plus vite.

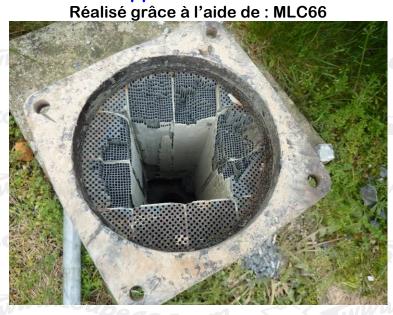
A la fin, toute la céramique (très dure et coupante) avec des bouts de grillages fins et semble til sur toute la paroi une couche d'amiante (si c'en est pas, elle y ressemble beaucoup).

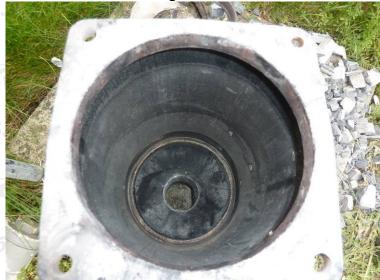
Fin du vidage. Tiens, maintenant c'est tout léger!
